Errata Messsystem (23.4.07)

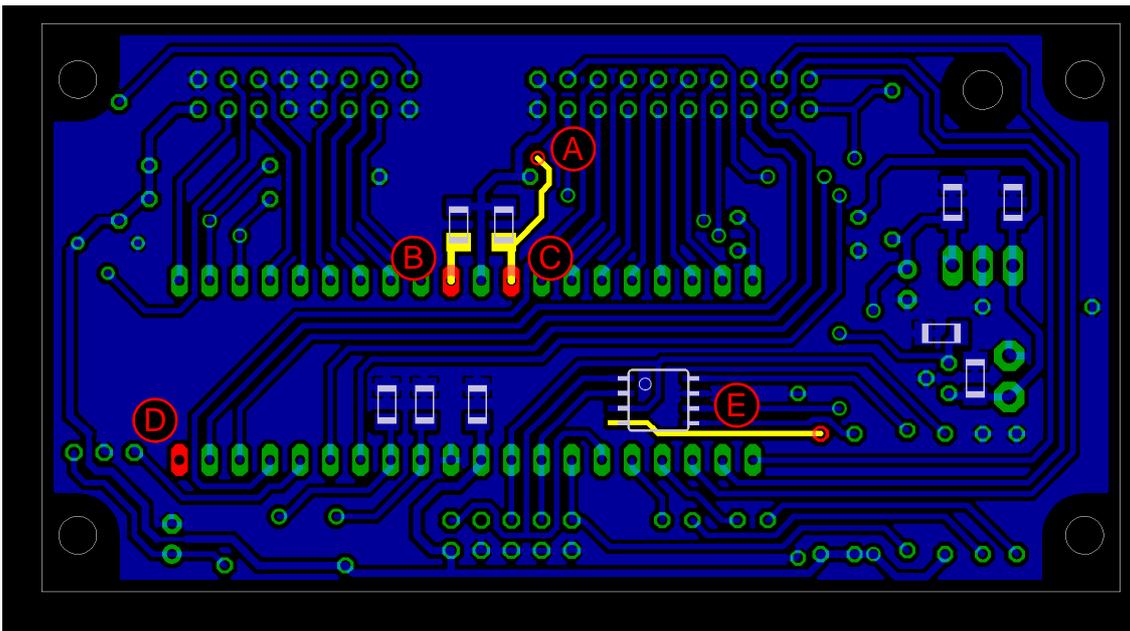
Fehler: Analoge Versorgungsspannung (AVcc) wurde nicht mit dem AVcc Pin des Controllers verbunden sondern mit dem ARef Pin.

Folge: Der AD-Wandler liefert nur unsinnige Messergebnisse

Fehler: Die /ChipSelect Leitung des Speichers wurde nicht mit dem Controller verbunden.

Folge: Der Flashbaustein kann nicht angesprochen werden

Dargestellt ist die Platine mit Blick auf die Lötseite (von unten). Die betroffenen Signale sind farblich invertiert (rote Pads/Vias, gelbe Wires) und mit dem entsprechenden Buchstaben markiert.

Lösung: Anstatt der Verbindung A - C sollte eigentlich eine Verbindung A - B bestehen. Um den AD-Wandler in Betrieb nehmen zu können muss eine Verbindung A - B hergestellt werden. Idealerweise wird im Zuge dessen die Verbindung A - C getrennt, was aber nicht zwingend notwendig ist.

Falls die Verbindung A - C bestehen bleibt, müssen im Register ADMUX die oberen beiden Bits auf 0 gesetzt sein. Es ist dann nicht möglich die interne 2,56V Referenz zu verwenden. Dies könnte den Controller beschädigen.

Lösung: Die Signale D und E müssen miteinander verbunden werden.
